COMUNE DI BREMBATE DI SOPRA
PROVINCIA DI BERGAMO

PIANO DI GOVERNO DEL TERRITORIO

COMPONENTE GEOLOGICA, IDROGEOLOGICA E SISMICA
AI SENSI DEI CRITERI ATTUATIVI DELL'ART. 57 DELLA L.R. N. 12 DEL 2005

ELABORATO CARTA IDROGRAFICA CON ELEMENTI DI IDROGEOLOGIA	TAVOLA: 4
	SCALA: 1:5.000
	DATA: Settembre 2025

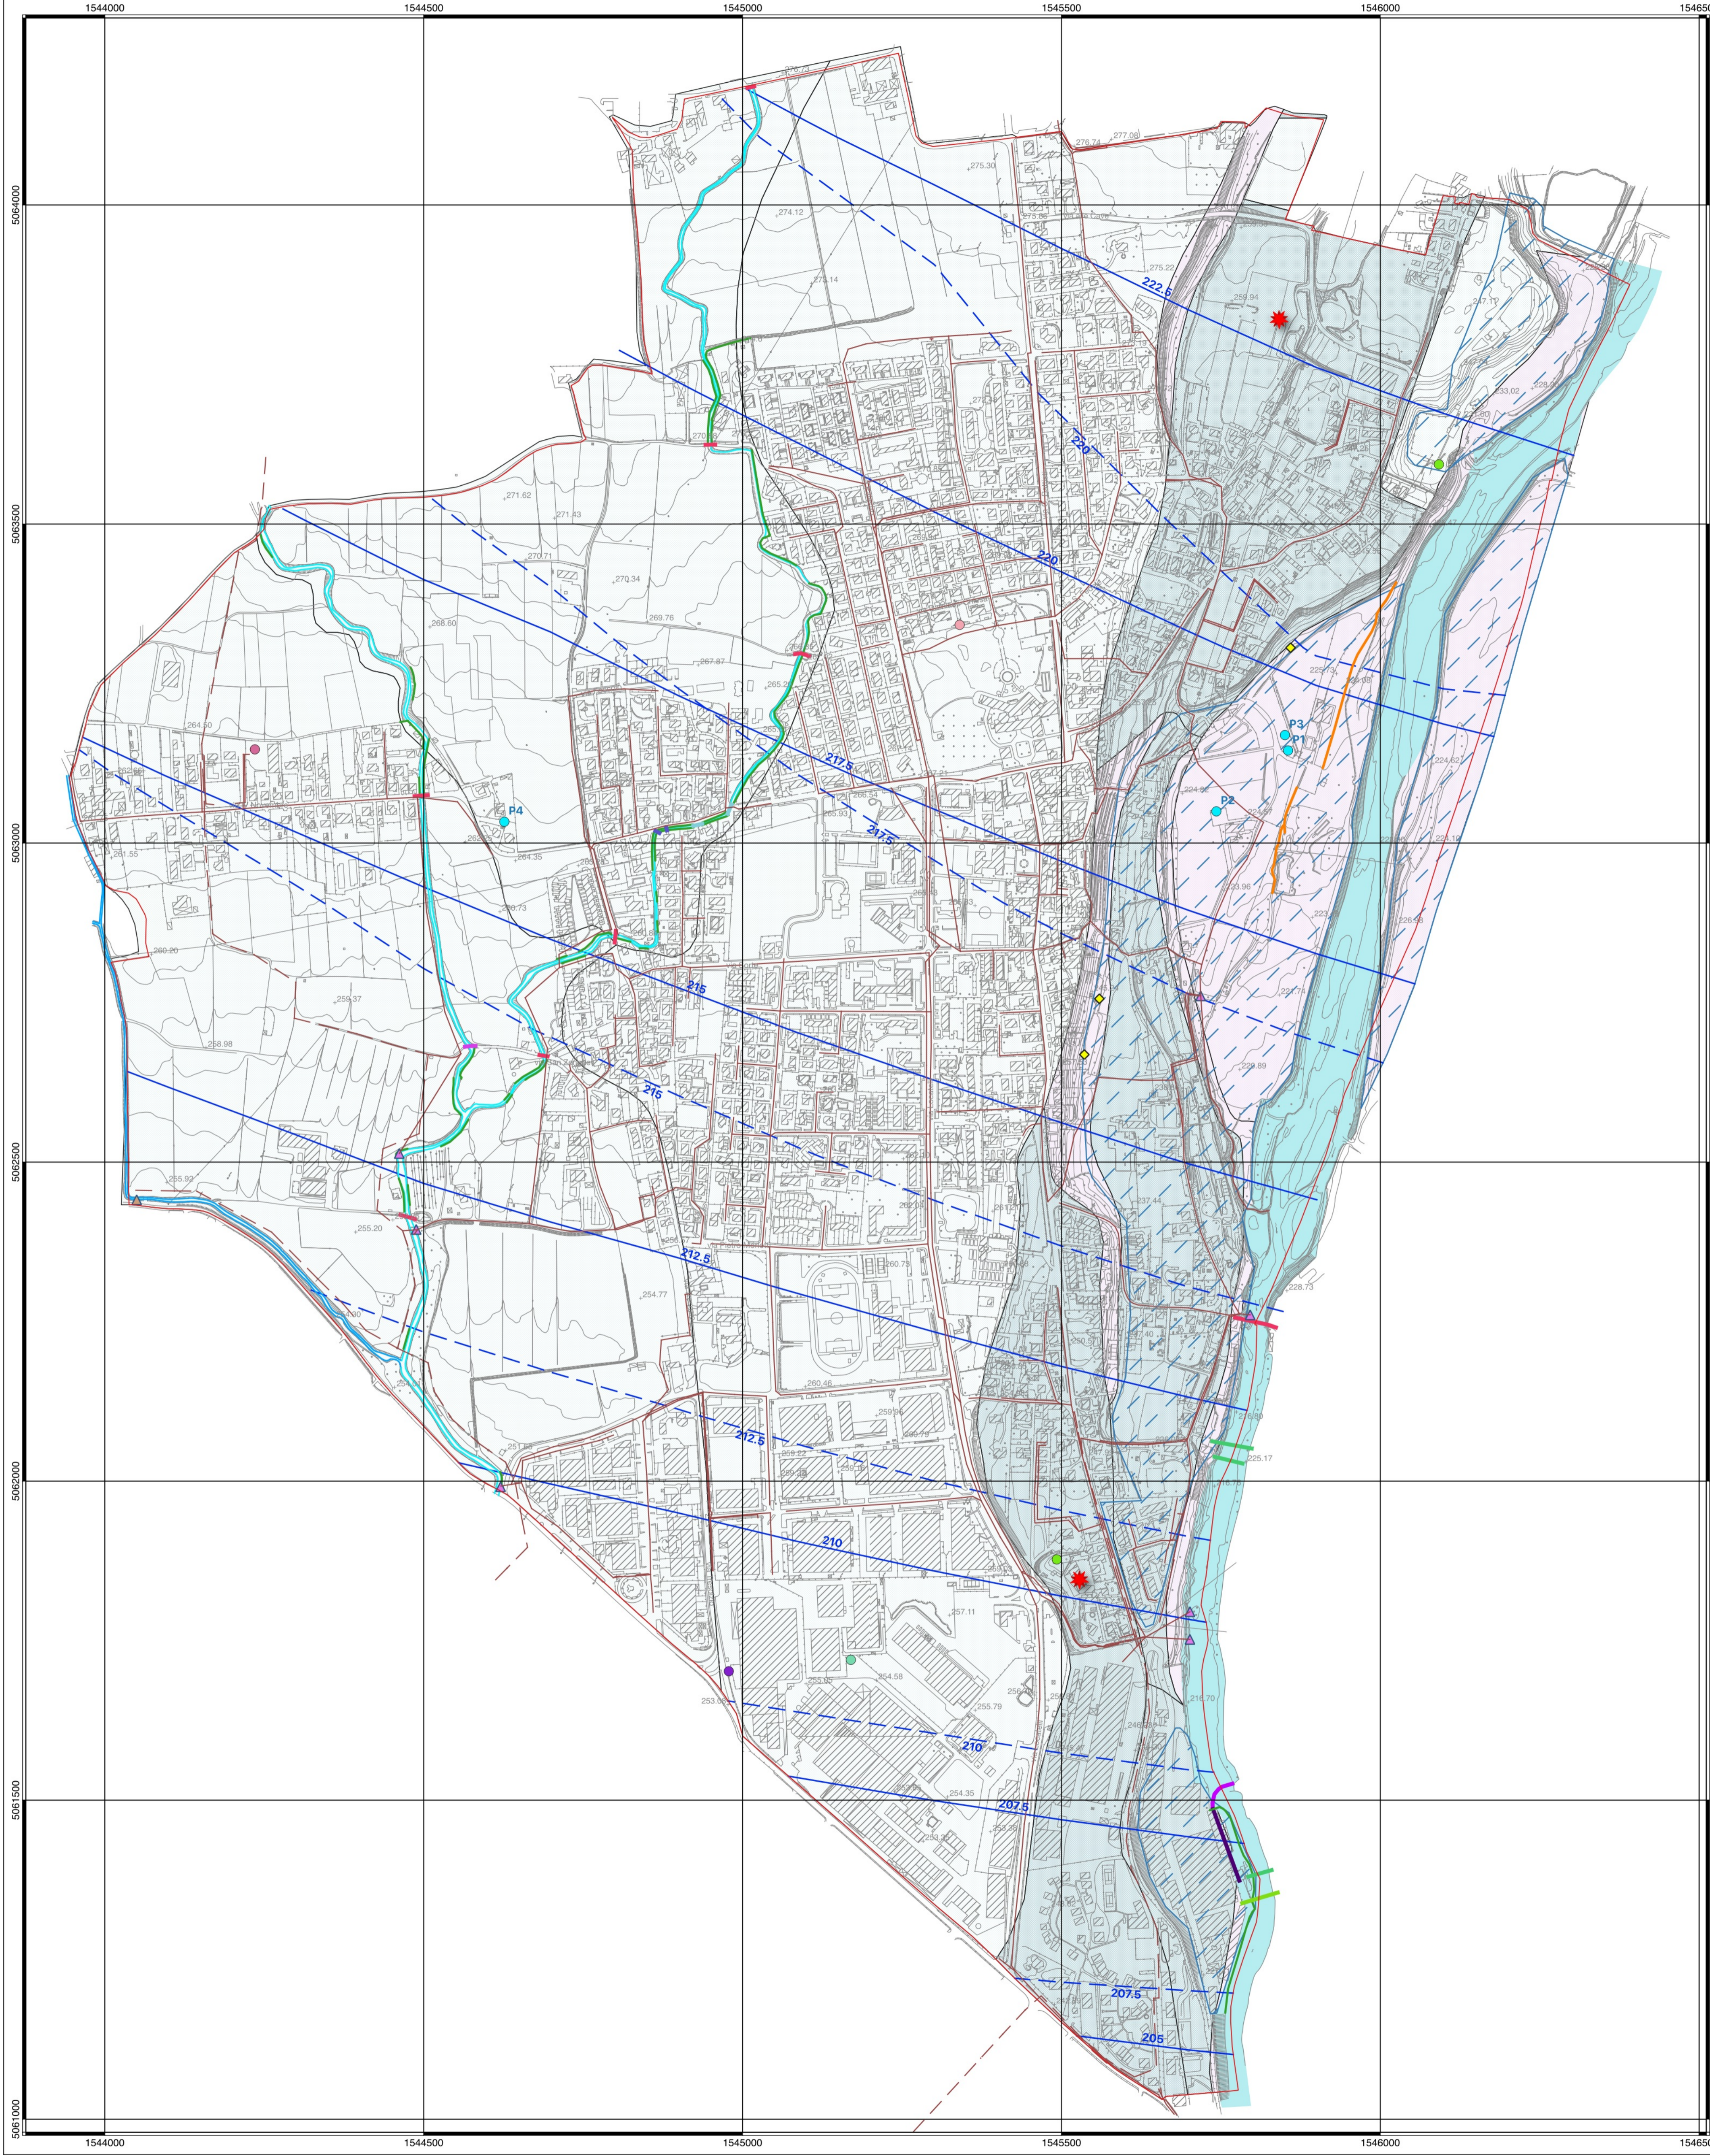
- Reticolo Idrico Minore
- Reticolo Idrico Principale
- Alveo fiume Brembo
- Argine
- Opere di difesa spondale
- ◆ Sorgente non captata
- Pozzi**
- Antincendio

- Antincendio - Aree verdi
- Idropotabile
- Industriale
- Pompa di calore
- Pozzo in disuso
- Linee isopiezometriche - maggio 2014 (fonte Geoportale)
- Linee isopiezometriche - settembre 2014 (fonte Geoportale)

- Aree di vulnerabilità della falda
- Permeabilità**
- Classe 1 - Terreni con permeabilità da buona a elevata
- Classe 2 - Terreni con permeabilità da bassa a media

- Classe 3 - Terreni con permeabilità da media a buona
- Tracciato collettore consortile
- Rete fognatura
- Scarico in corpo idrico superficiale**
- ▲ Industriale

- ▲ Stioratore
- Attraversamenti**
- Guado
- Passerella
- Passerella pedonale
- Passerella reti tecnologiche
- Ponte
- Tombotto
- Derivazioni idroelettriche**
- Condotta

- Traversa
- ★ Sito contaminato (fonte Geoportale)
